ILARIA PECORARO

IL PROGETTO DI RESTAURO ARCHITETTONICO  
NELLA CRIPTA DELLA CHIESA 'NOVA'  
DI CAROVIGNO (BRINDISI)

UFFICIO PER I BENI CULTURALI ECCLESIASTICI - ARCIDIOCESI DI BRINDISI OSTUNI  
2006

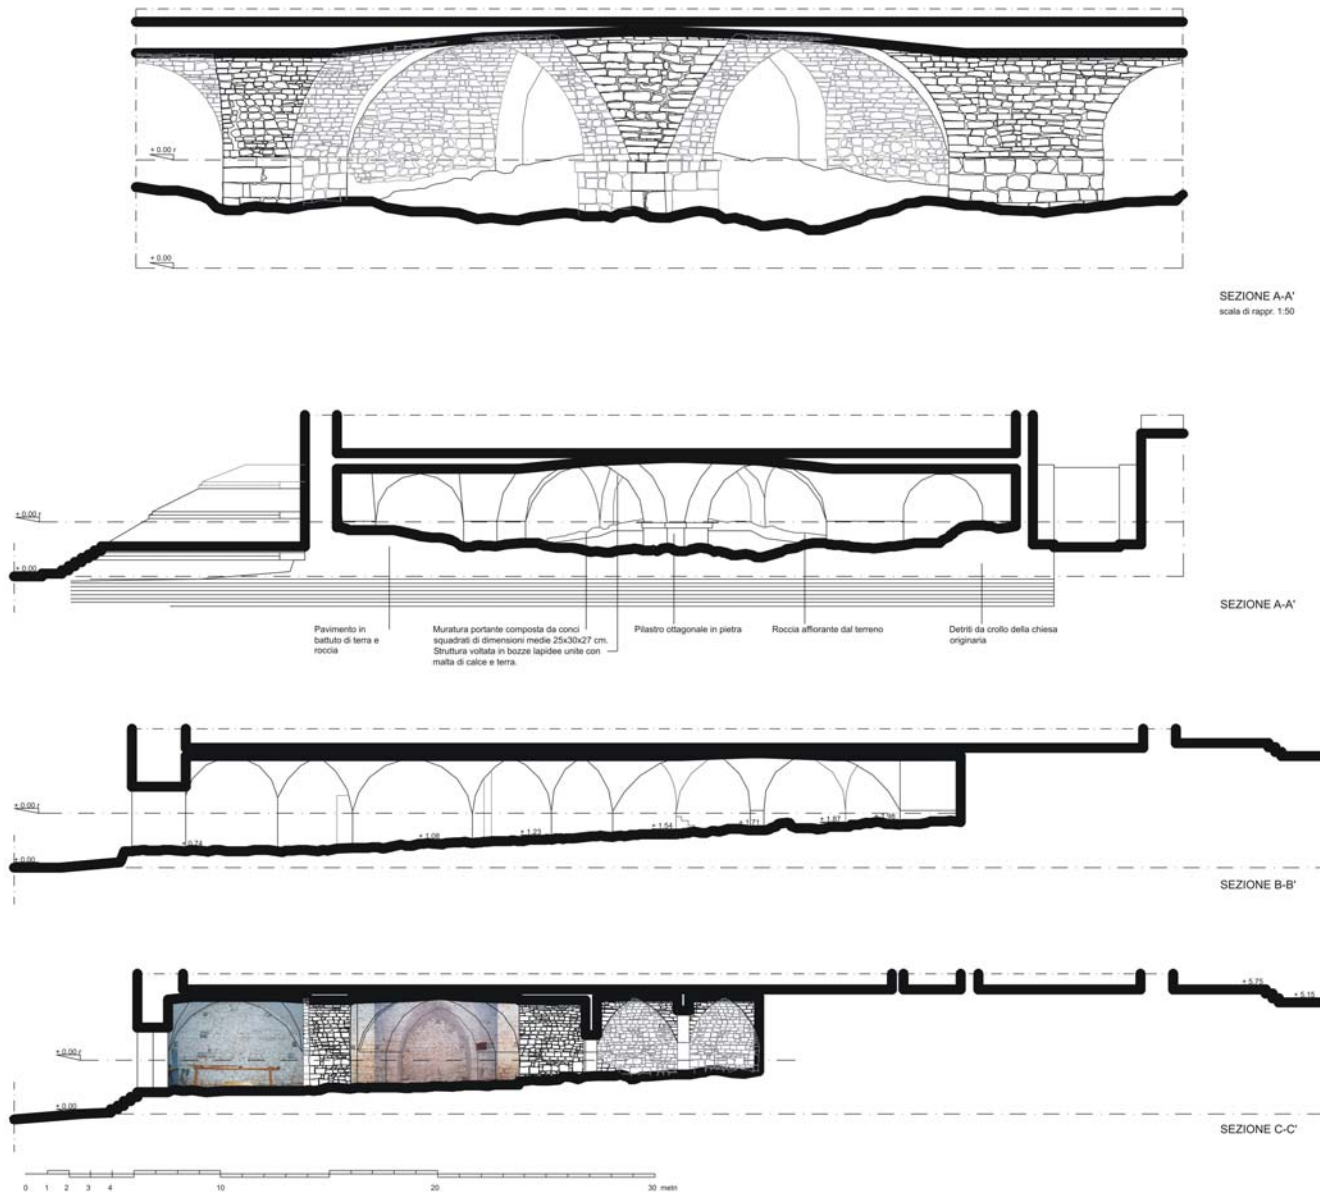
FIG. 17

Le malte di calce aerea dei paramenti murari sono decoese e manifestano mancanze fra i giunti. Frequentemente si rileva la distribuzione d'impropri perni metallici fissati alla muratura. Il metallo causa spesso anche macchie da

ruggine e distacco e decoesione di piccole scaglie lapidee. Quest'ultimo fenomeno interessa anche quelle porzioni di muratura e di struttura voltata svuotate nel corso degli interventi di completamento del 1967-77. Si registra una scarsa presenza di vegetazione spontanea affiorante e di fenomeni d'incrostazione puntuale, che si manifesta mediante macchie di vario colore (**fig. 17**).

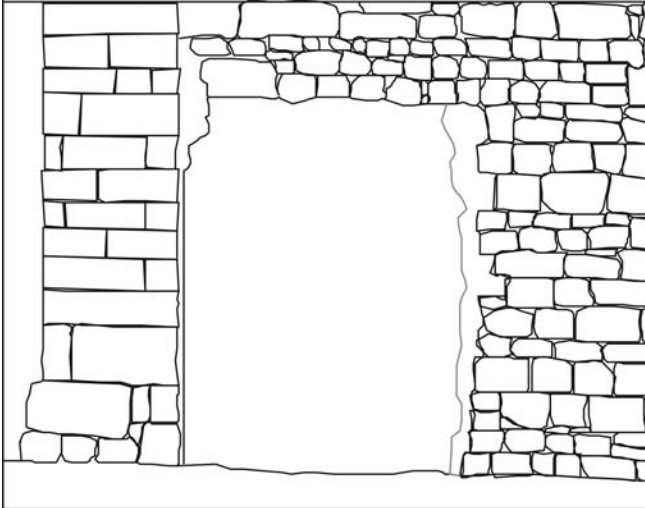
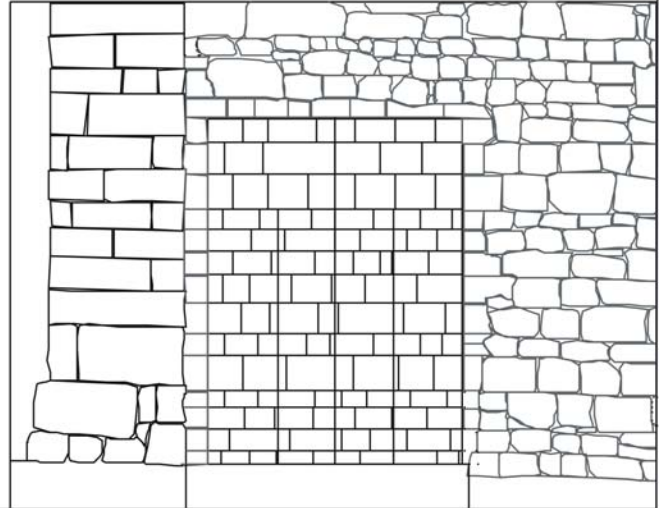
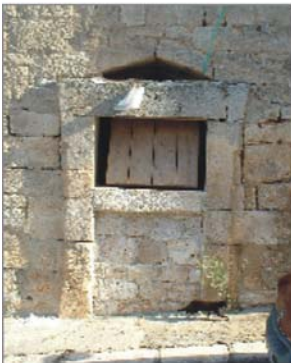
Caso a: cucì e scuci dello squarcio murario realizzato in corrispondenza della navata centrale;  
 Caso b: cucì e scuci della porta-finestra lungo il versante settentrionale.

Azione di cucì e scuci muraria in prossimità delle originarie tamponature (scala di rappr. 1:50).

1. cucì e scuci muraria in prossimità delle originarie tamponature
2. pulitura meccanica delle superfici murarie
3. stilatura dei giunti con malta di calce aerea, con l'ausilio di malta tradizionale, previo risarcimento dei vuoti fra le bozze lapidee per mezzo di zeppe in pietra
4. scialbatura di tutte le superfici lapidee
5. intonaco tirato a liscio a base di calce aerea

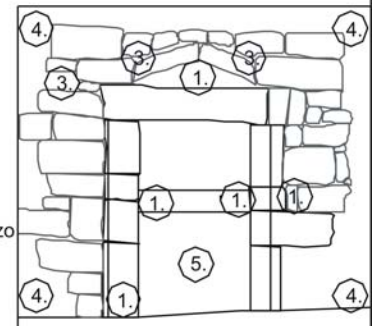
FIG. 21

Le lacune murarie lasciano spesso posto a vere e proprie mancanze murarie. Un grande squarcio è stato realizzato, ad esempio, in corrispondenza dell'abside centrale del complesso monumentale, per consentire ad un mulletto meccanico l'ingresso nella struttura ipogea e la rimozione dell'ossario. Questa impropria apertura è stata irrigidita da una trave in cemento armato e tamponata, con legname inchiodato, in modo provvisorio. Infine, un più ampio sventramento murario ha interessato l'ala settentrionale della chiesa, in prossimità della nuova ubicazione del campanile in cemento armato.

La breccia muraria aperta nell'abside non verrà chiusa, ma sarà in parte reintegrata e in parte impiegata come accesso. L'idea progettuale generale prevede l'impiego di questo squarcio da usufruirsi come grande ingresso, ripristinando, tuttavia, la continuità muraria mediante la realizzazione di un opportuno pannello ligneo (**fig. 21**).
