**RELAZIONE DESCRITTIVA SULLO STATO CONSERVATIVO
DELLA CHIESA SANTA MARIA DEL MONTE**

Rel. **01**

DATA:
22-09-2008

Ing Fabio Intiglietta

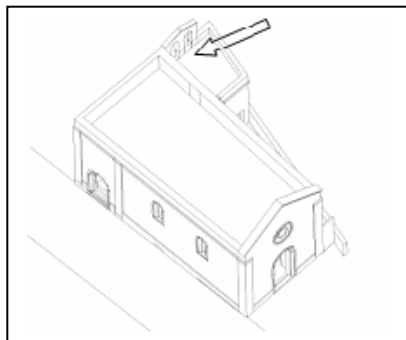
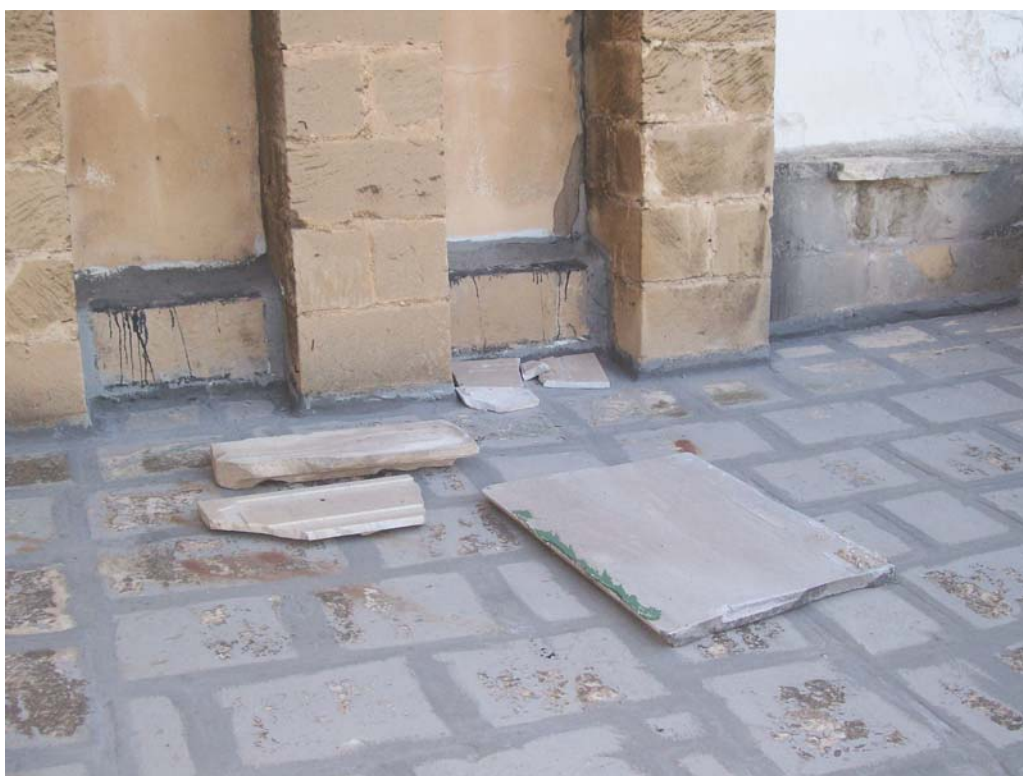
Figura 7: Solaio sacrestia – base del campanile

Presente infatti uno strato sottile di cemento in fase di degrado che non permette una giusta aereazione del lastricato, inoltre si evidenziano sia un avanzato stato di degrado degli intonaci delle murature del livellino di protezione sia l'assenza di rivestimento dello stesso per impedire possibili infiltrazioni delle acque meteoriche.

Presente su questo solaio il campanile poggiante sulla murature di confine a ridosso dell'edificio limitrofo. Poco efficace il risvolto di cemento presente alla base e sui fianchi del campanile, dove avvengono fenomeni di infiltrazione.

- riparazione dei solai, con priorità per quello di copertura della sacrestia in stato di conservazione particolarmente degradato;
- riparazione delle murature portanti perimetrali fessurate, rimozione degli intonaci ammalorati e rifacimento degli stessi;
- pitturazione di tutte le murature esterne con prodotti idrorepellenti;
- pulizia dei blocchi di carparo su tutte le facciate;
- rimozione degli intonaci interni ammalorati e rifacimento degli stessi;
- pitturazione delle murature interne;
- sostituzione degli infissi, rifacimento del portone di accesso al cortile e riparazione degli altri in particolar modo del portone principale di accesso;
- adeguamenti impiantistici – elettrici e termici della struttura alle normative vigenti.

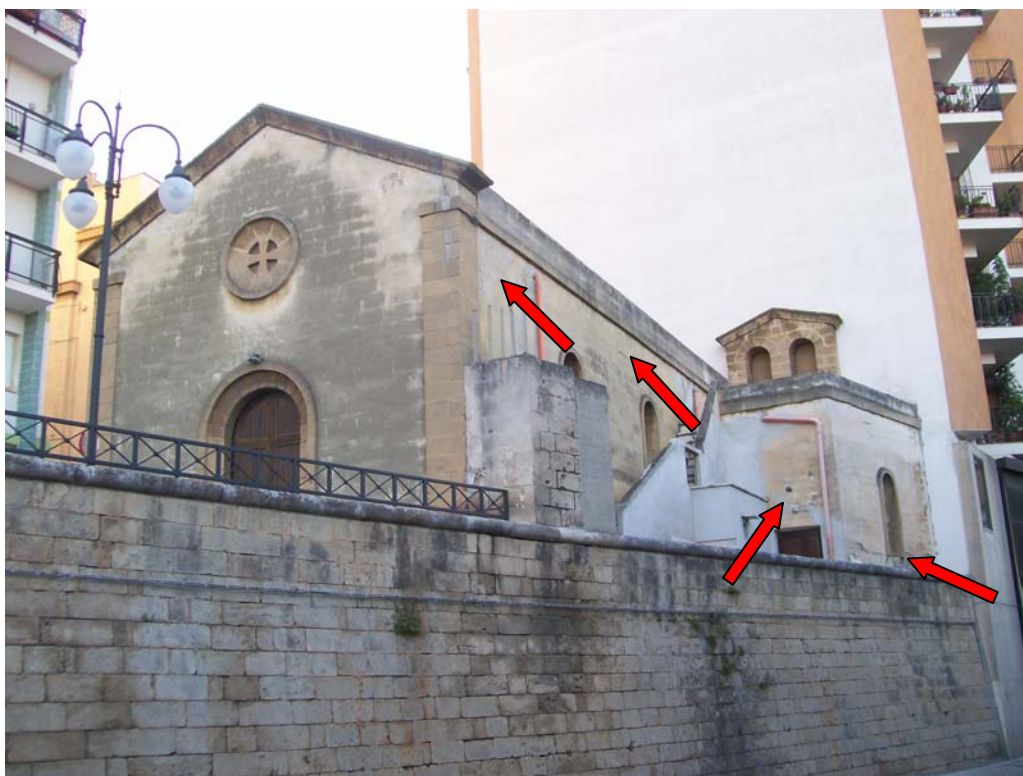
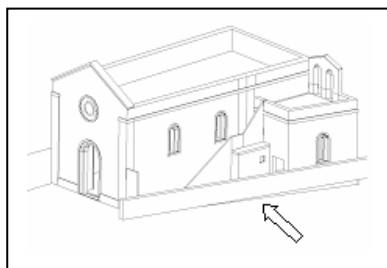
Figura 17: Prospetto Nord Est, lato via del Mare

Il Lato Nord Est, lato via Del Mare è stato interessato da recenti opere di manutenzione così come già descritto in precedenza, anche qui le murature perimetrali della chiesa della sacrestia e del bagno sono in avanzato stato di degrado come evidenziato nelle immagini seguenti.

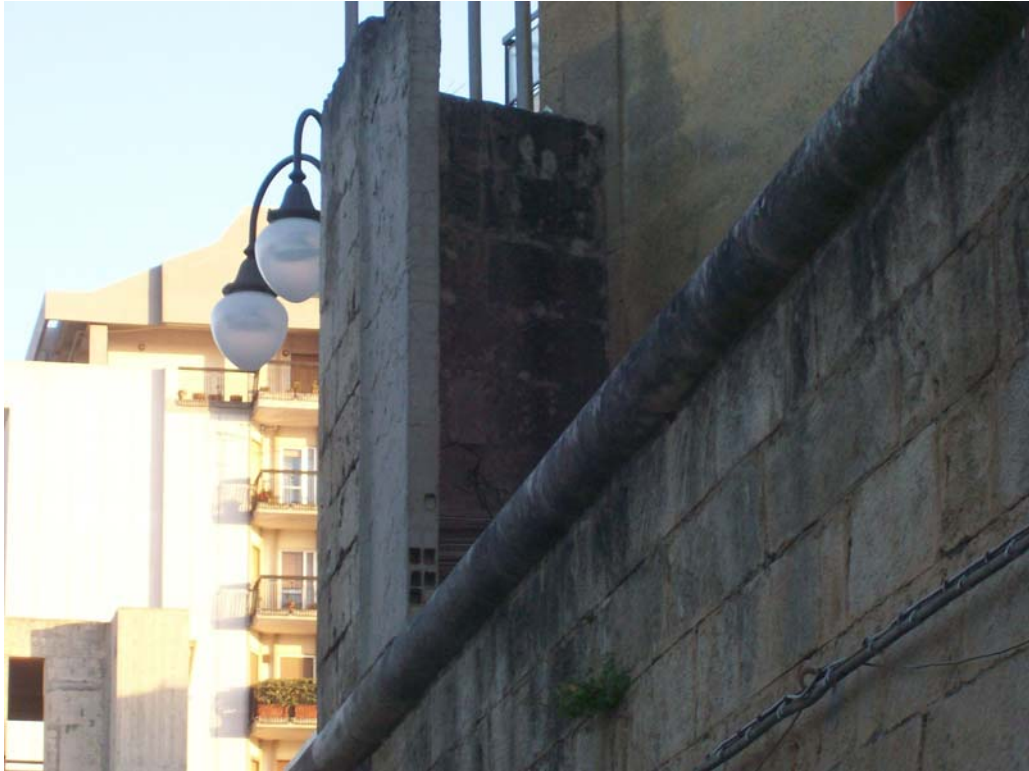
Figura 22: Particolare prospetto Nord Est

In generale quindi lo stato di conservazione dell'intonaco viene ritenuto estremamente scadente, con diffuso distacco di materiale.

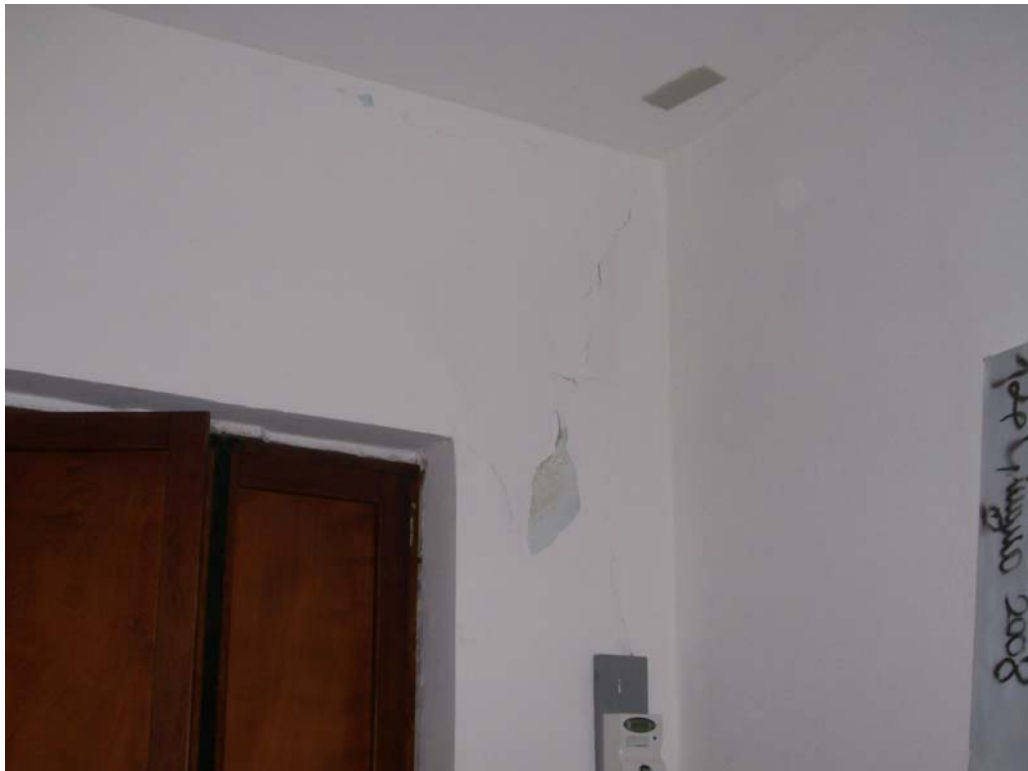
Figura 23: Particolare muratura interne, salone

Anche all'interno lo stato degli intonaci si presenta scadente. Esso risulta in più parti ammalorato con rigonfiamenti causati da infiltrazioni di acqua provenienti sia dal solaio che dalle murature perimetrali sopra analizzate.

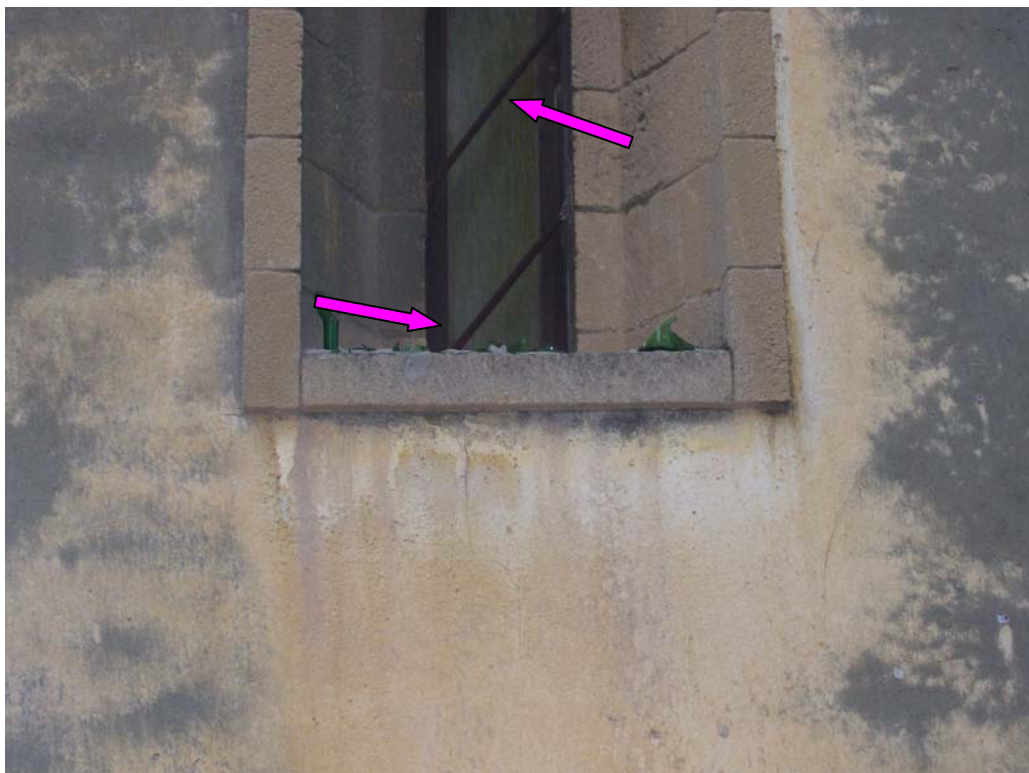
Figura 26: Infisso centrale lato via De' Flagilla

Gli infissi sono in legno ad eccezione dell'infisso del bagno in anticorodal, con trasparenti di vetro colorato. Non risulta siano stati oggetto di recenti opere di manutenzione. Inefficaci in aerazione ed illuminazione degli ambienti, permettono facile infiltrazioni dell'acqua piovana.

Probabilmente a difesa di atti vandalici, tempo fa, furono installati antiestetici tondini di ferro, di quelli usati per armatura dei getti, trasversalmente alle sfinestrature, oltre a pericolosi fondi di bottiglia sui davanzali.
