INTRODUZIONE

Nell'ottica del recupero del suddetto complesso, ormai in disuso da anni, la seguente relazione ha lo scopo di tracciarne una breve biografia, ponendo un accento particolare su quelle notizie ed eventi che in qualche modo ne hanno coinvolto, in maniera più o meno marcata, l'architettura.

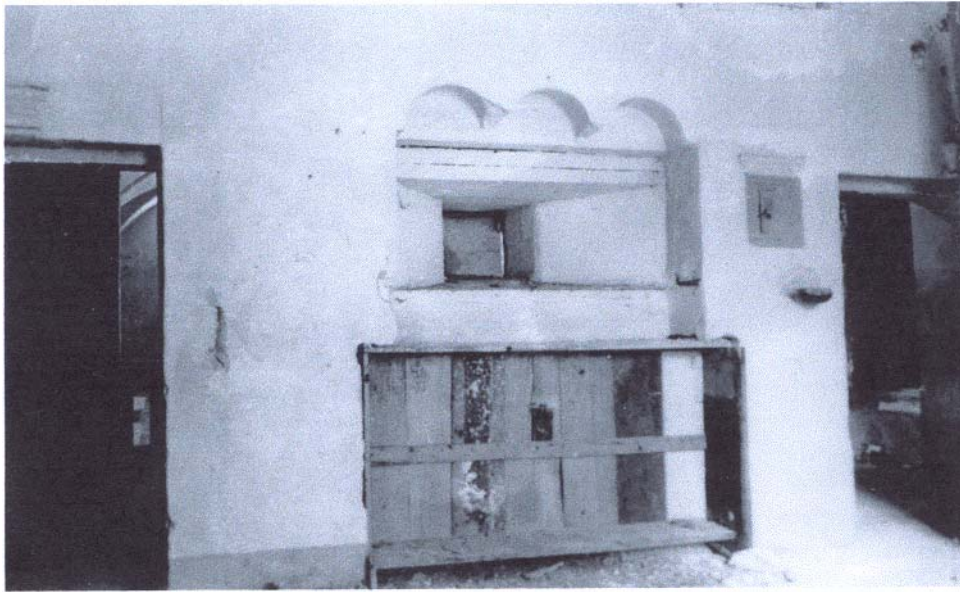
Foto n. 2 -La parete di separazione fra Altare Maggiore e sacrestia, prima dei lavori di restauro

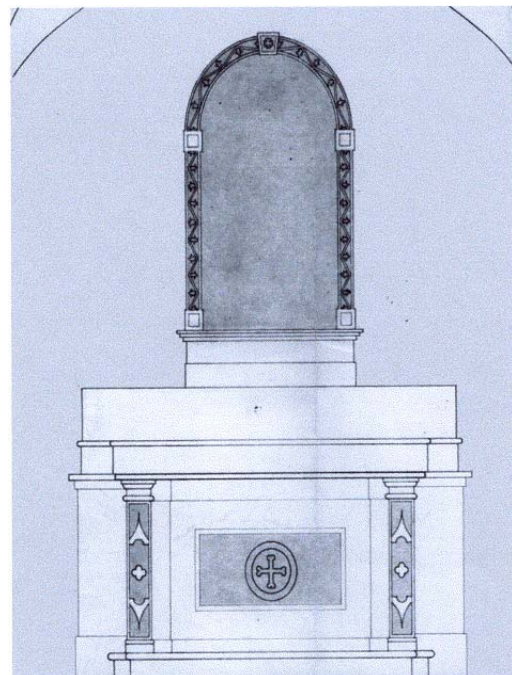
Foto n. 10- Lo stesso altare nel rilievo del 1970

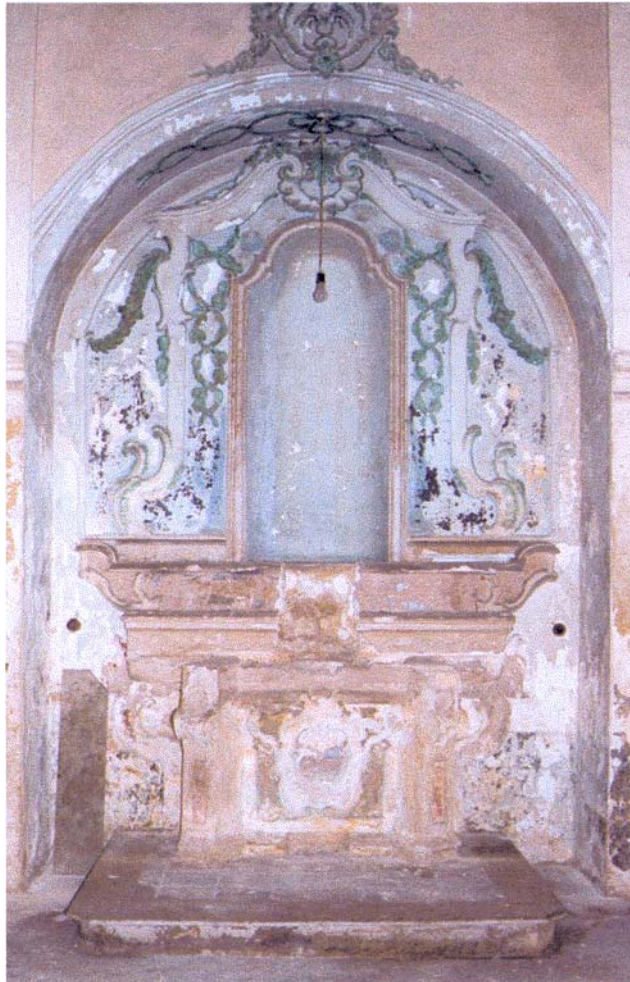
Foto n. 11 -Altare sul lato destro, mancante di alcune decorazioni

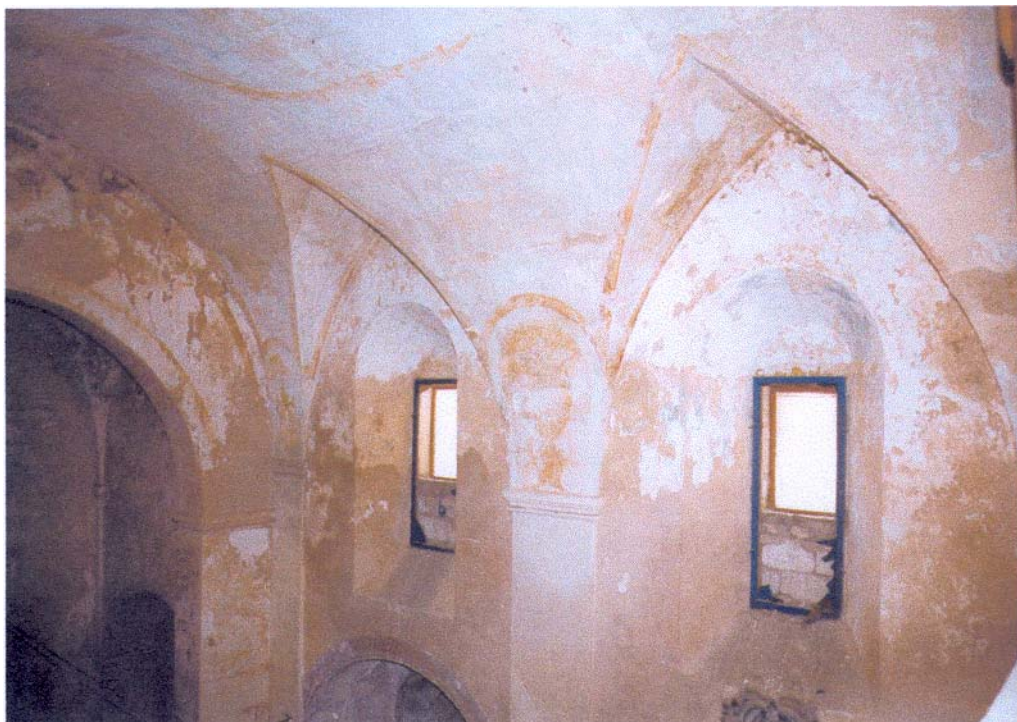
L'interno è degradato in maniera pressoché totale nel rivestimento murario. La pitturazione e l'intonaco stesso sono danneggiati in più punti, denunciando sia problemi di risalita umida nella parte inferiore, sia chiazze da infiltrazione d'acqua piovana in alcune parti dell'intradosso delle volte.

Foto n. 12- L'interno della chiesa, oggi
