**RELAZIONE DESCRITTIVA SULLO STATO CONSERVATIVO
DELLA CHIESA SANTA MARIA DEL MONTE**

Rel. **01**

DATA:
22-09-2008

Ing Fabio Intiglietta

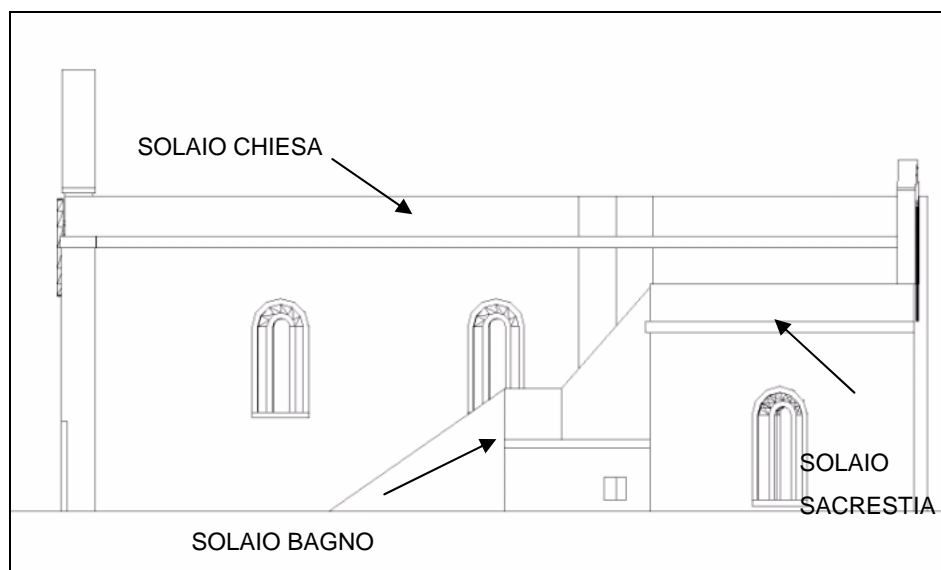
Figura 6: Prospetto nord, lato via del mare

Sufficiente lo stato di manutenzione del solaio del locale chiesa e del locale bagno recentemente rivestito con lastre di corsi mentre quello della sacrestia necessita di opere di manutenzione straordinaria.

Presente infatti uno strato sottile di cemento in fase di degrado che non permette una giusta aereazione del lastricato, inoltre si evidenziano sia un avanzato stato di degrado degli intonaci delle murature del livellino di protezione sia l'assenza di rivestimento dello stesso per impedire possibili infiltrazioni delle acque meteoriche.

Presente su questo solaio il campanile poggiante sulla murature di confine a ridosso dell'edificio limitrofo. Poco efficace il risvolto di cemento presente alla base e sui fianchi del campanile, dove avvengono fenomeni di infiltrazione.

- riparazione dei solai, con priorità per quello di copertura della sacrestia in stato di conservazione particolarmente degradato;
- riparazione delle murature portanti perimetrali fessurate, rimozione degli intonaci ammalorati e rifacimento degli stessi;
- pitturazione di tutte le murature esterne con prodotti idrorepellenti;
- pulizia dei blocchi di carparo su tutte le facciate;
- rimozione degli intonaci interni ammalorati e rifacimento degli stessi;
- pitturazione delle murature interne;
- sostituzione degli infissi, rifacimento del portone di accesso al cortile e riparazione degli altri in particolar modo del portone principale di accesso;
- adeguamenti impiantistici – elettrici e termici della struttura alle normative vigenti.

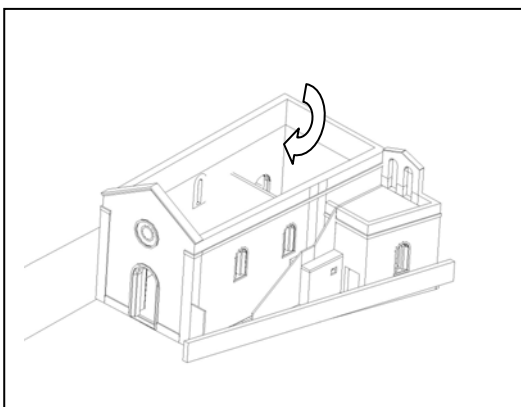
Anche all'interno lo stato degli intonaci si presenta scadente. Esso risulta in più parti ammalorato con rigonfiamenti causati da infiltrazioni di acqua provenienti sia dal solaio che dalle murature perimetrali sopra analizzate.

Fessurazioni e intonaci ammalorati
-

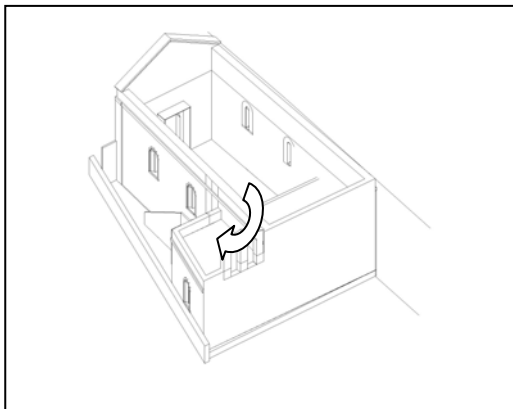
Fessurazioni e intonaci ammalorati
-
