1. Analisi dello stato conservativo e degli interventi

3. Relazione dello stato di conservazione e degli interventi

Elenco patologie

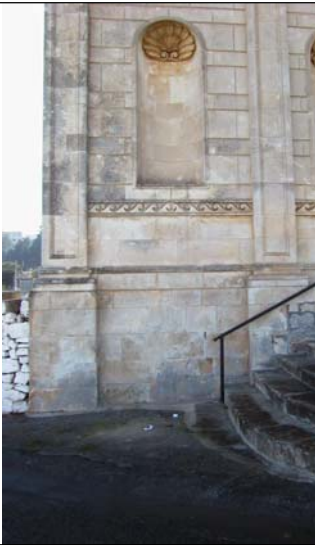
<p><u>Alterazione Cromatica</u></p>	<p>Alterazione che si manifesta attraverso la variazione di uno o più parametri che definiscono il colore: tinta, chiarezza, saturazione. Può manifestarsi con morfologie diverse a seconda delle condizioni e può riferirsi a zone ampie e localizzate.</p>

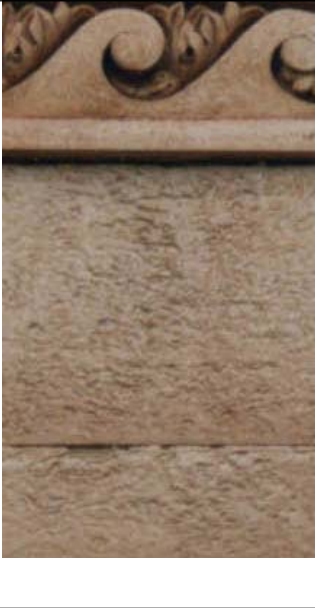
<p><u>Alveolizzazione</u></p>	<p>Degradazione che si manifesta con la formazione di cavità di forme e dimensioni variabili. Gli alveoli sono spesso interconnessi ed hanno distribuzione non uniforme. Nel caso particolare in cui il fenomeno si sviluppa essenzialmente in profondità con andamento a diverticoli si può usare il termine Alveolizzazione a cariatura.</p>

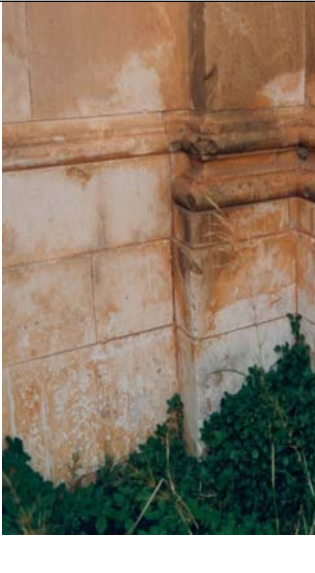
<p><u>Crosta</u></p>	<p>Stato superficiale di alterazione del materiale lapideo o dei prodotti utilizzati per eventuali trattamenti. Di spessore variabile, è dura, fragile e distinguibile dalle parti sottostanti per le caratteristiche morfologiche e, spesso per il colore. Può distaccarsi anche spontaneamente dal substrato che, in genere, si presenta disgregato e/o polverulento.</p>

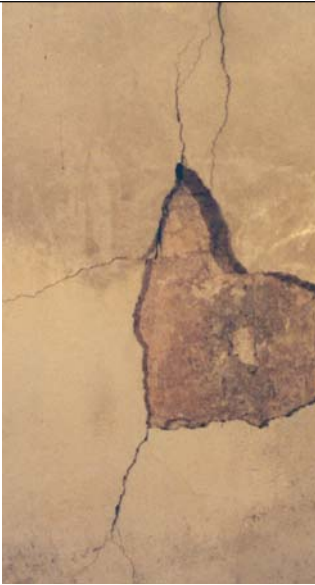
<p><u>Distacco</u></p>	<p>Soluzione di continuità tra strati superficiali del materiale, sia tra loro che rispetto al substrato; prelude in genere alla caduta degli strati stessi. Il termine si usa in particolare per gli intonaci e i mosaici. Nel caso di materiali lapidei naturali le parti distaccate assumono spesso forme specifiche in funzione delle caratteristiche strutturali e tessiturali, e si preferiscono allora voci quali crosta, scagliatura, esfoliazione</p>

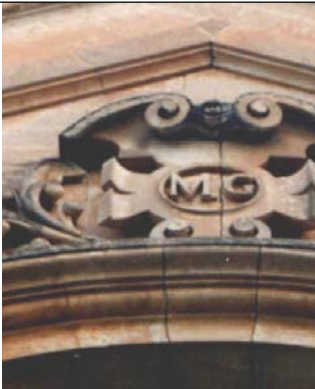
<p><u>Fratturazione</u> <u>/ fessurazione</u></p>	<p>Degradazione che si manifesta con la formazione di soluzioni di continuità nel materiale e che può implicare lo spostamento reciproco delle parti.</p>

- Riparazione delle lesioni, profonde fratturazioni e fessurazioni anche mediante impermeazioni incrociate con opportuna inclinazione;
- Demolizione del pozzo realizzato a ridosso della muratura della chiesa lato est;

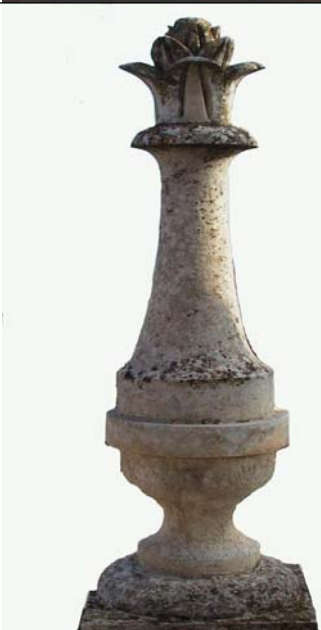
<p><u>Erosione</u></p>	<p>Asportazione di materiale dalla superficie dovuta a processi di natura diversa. Quando sono note le cause di degrado, possono essere utilizzati anche termini come erosione per abrasione o erosione per corrasione (cause meccaniche), erosione per corrosione (cause chimiche e biologiche), erosione per usura (cause antropiche).</p>

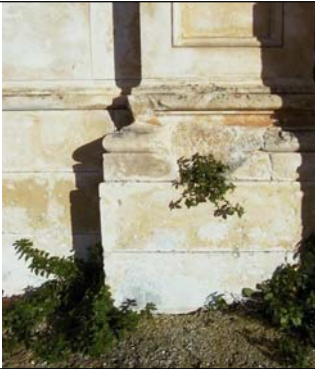
<p><u>Presenza di vegetazione</u></p>	<p>Locuzione impiegata quando ci sono licheni, muschi e piante.</p>

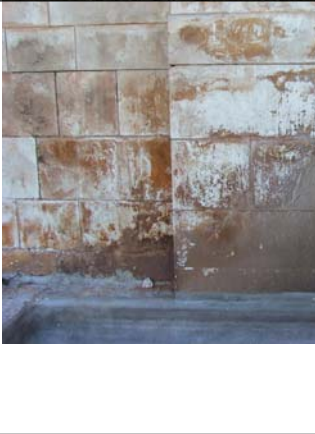
<p><u>Macchia</u></p>	<p>Alterazione che si manifesta con pigmentazione accidentale e localizzata della superficie; è correlata alla presenza di materiale estraneo al substrato (per es.: ruggine, sali di rame, sost. organiche, vernici).</p>

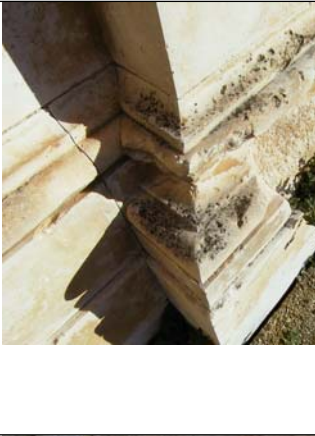
<p><u>Mancanza</u></p>	<p>Caduta e perdita di parti. Il termine, generico, si usa quando tale forma di degradazione non è descrivibile con altre voci del lessico. Nel caso particolare degli intonaci dipinti si adopera di preferenza lacuna.</p>

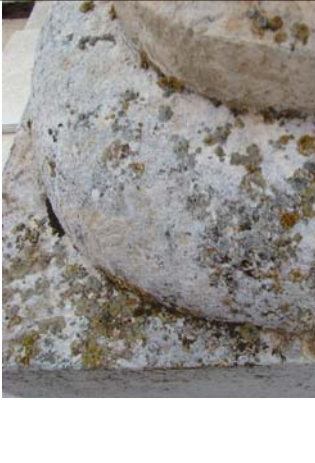
<p><u>Patina biologica</u></p>	<p>Strato sottile, morbido e omogeneo, aderente alla superficie e di evidente natura biologica, di colore variabile, per lo più verde. La patina biologica è costituita prevalentemente da microrganismi cui possono aderire polvere, terriccio, ecc.</p>

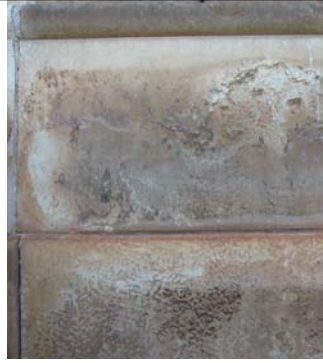
Pitting

Degradazione puntiforme che si manifesta attraverso la formazione di fori cechi, numerosi e ravvicinati.

I fori hanno forma tendenzialmente cilindrica con diametro massimo di pochi millimetri
